# S.O 様 整備画像カルテ

車名	ダイハツタント	作業日	2014年3月12日	作業区分	車検
担当	角田 広樹	※主な作業写真		走行距離	85031km

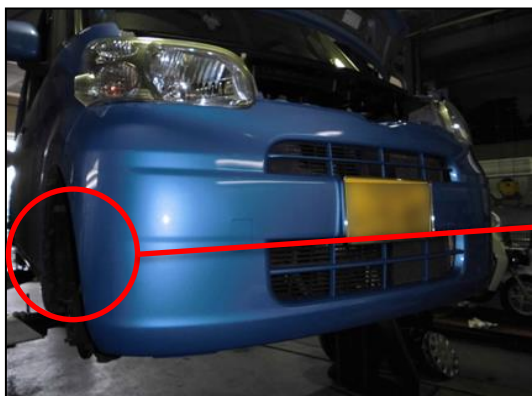
①受入点検→リフトアップ

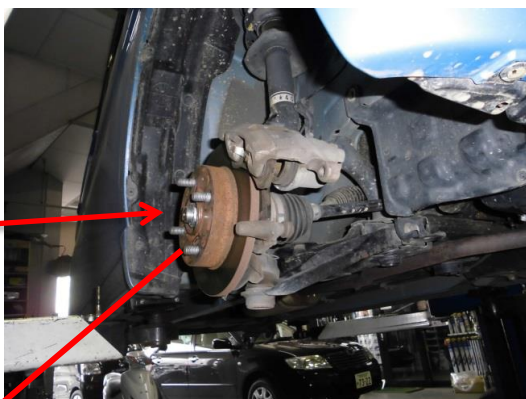
②ブレーキパッドの交換・グリスアップ

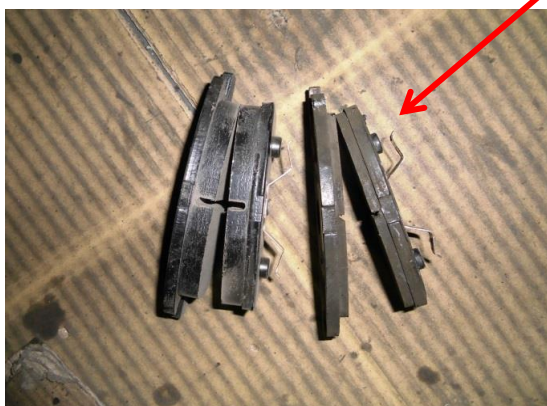
③新(左側)旧(右側)ブレーキパッド比較

※交換時期でしたので交換いたしました。

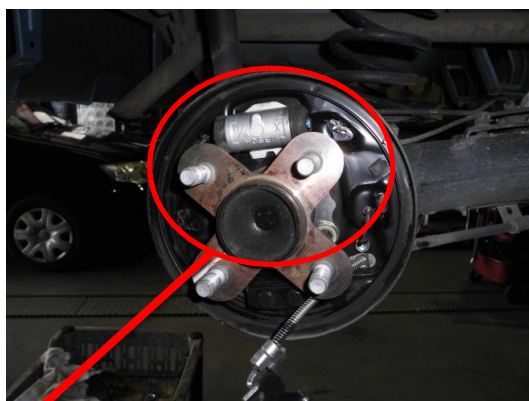
④リヤブレーキ点検・整備

※交換時期でしたので交換いたしました。

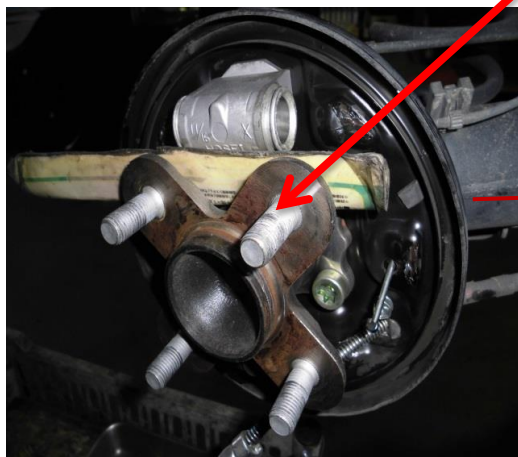
⑤リヤブレーキの分解
